# DEUX EXEMPLES CONCRETS DE PROJETS RÉUSSIS EN COLLABORATION AVEC L'ASSOCIATION DES PROPRIÉTAIRES DU LAC HOTTE (APDLH)

# **INVENTAIRE DES PLANTES AQUATIQUES AU LAC HOTTE À SAINT-ANDRÉ-AVELLIN EN 2014**

# CARACTÉRISATION DES TRIBUTAIRES DU LAC HOTTE EN 2015

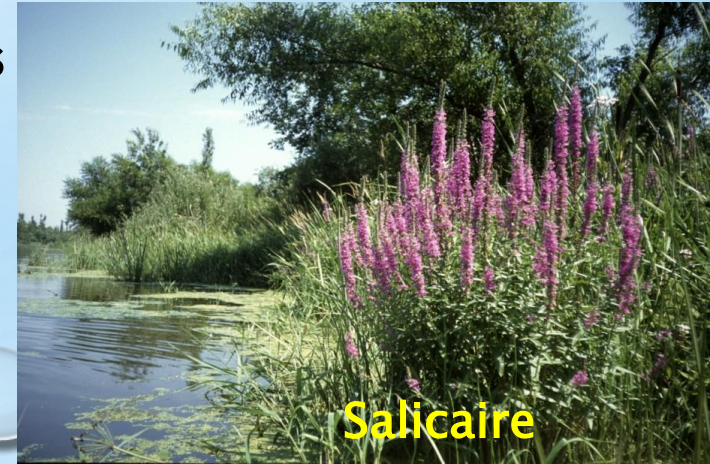
Salicaire

- La méthodologie pour caractériser les plantes aquatiques du lac Hotte consiste à **évaluer le pourcentage de recouvrement** des plantes aquatiques dominantes dans la zone littorale, tout en effectuant un inventaire des autres plantes aquatiques.
- D'autres caractéristiques ont été notées comme le **type de substrat**, la **présence de périphyton** et de **plantes terrestres exotiques envahissantes** (salicaire pourpre, roseau commun).
- Une **fiche terrain** a été conçue pour pouvoir récolter toutes les informations nécessaires pour chaque zone étudiée.

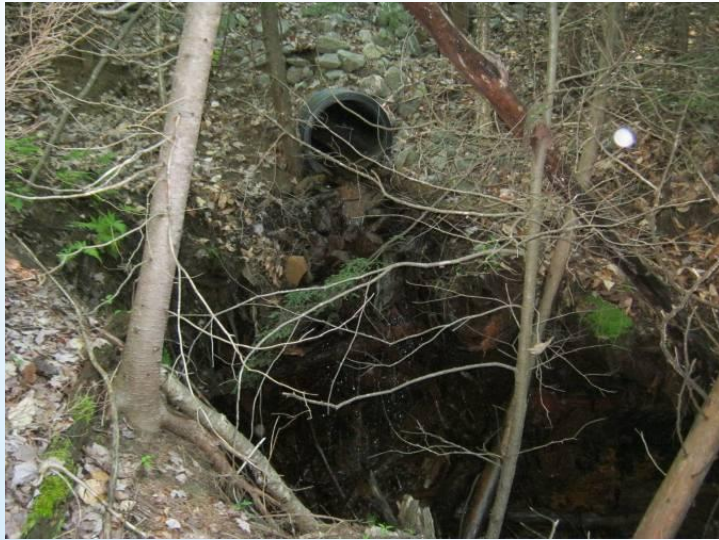
**Ponceau 1 du tributaire 2 avec talus en érosion**

- Réglementer l'usage des fertilisants;
- Localiser et mieux gérer les barrages de castors;
- **Stabiliser les talus des ponceaux** (ponceau 1 du tributaire 2) avec de l'empierrement selon les recommandations du ministère des Ressources naturelles (MRN, 1997 et 2008);

- **Éliminer la chute d'eau à la sortie du ponceau 1 du tributaire 2** pour réduire la vitesse de l'écoulement et limiter le transport de sédiments vers le ruisseau;
- **Recourir à la méthode du tiers-inférieur pour l'entretien des fossés**, selon le guide technique de la gestion environnementale des fossés, réalisé par le ministère des Transports du Québec (MTQ) et le RAPPEL (2012)

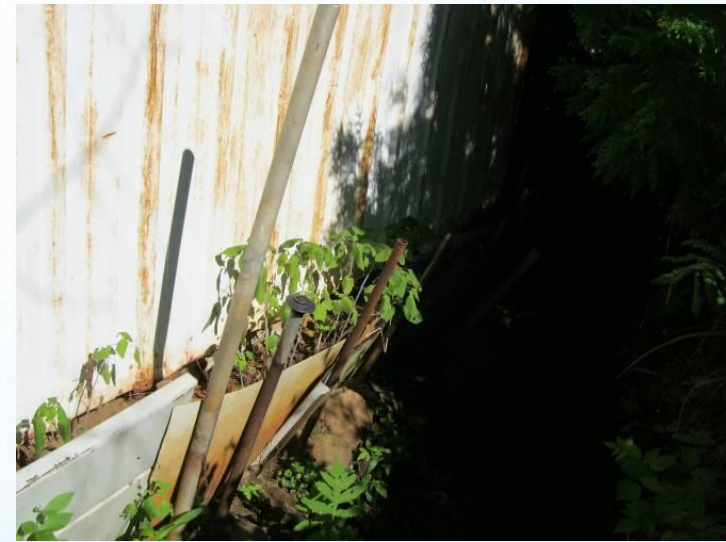
**Remise à côté du ruisseau 2 menaçant de tomber**

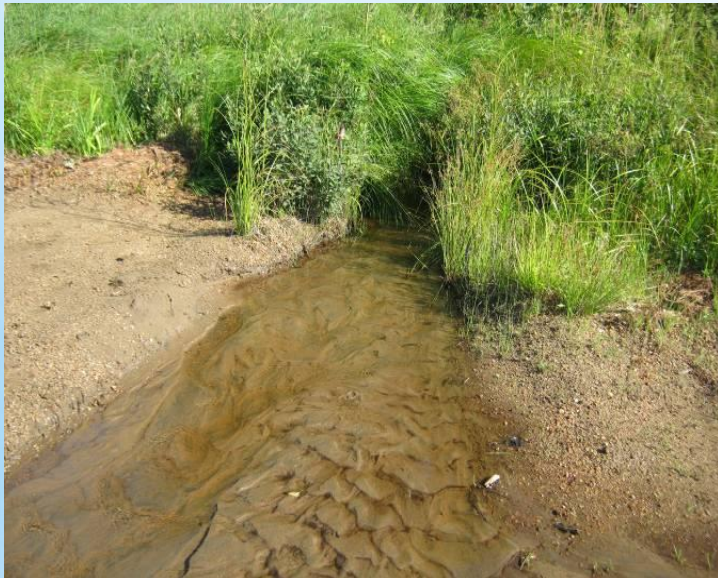
**Accumulation de sable vers le lac**

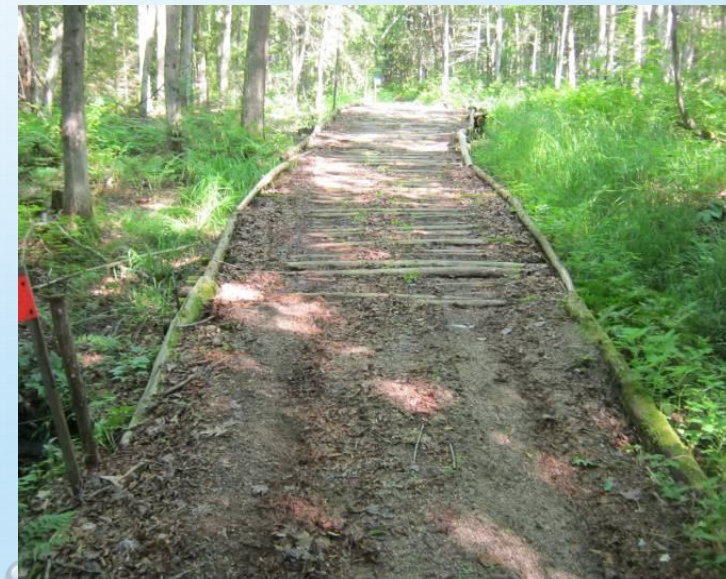
**Traverse de cours d'eau**
